MÜŞTERİ BİLGİLENDİRME FORMU

Konu: Kaynak Bitişinde Neden Çatlak Oluşur? (Krater Boşluğu/Çatlağı)

İlgili Standartlar: ISO 5817-1: 1.2 Krater Çatlağı

ISO 6520-1: 104 Krater Çatlağı

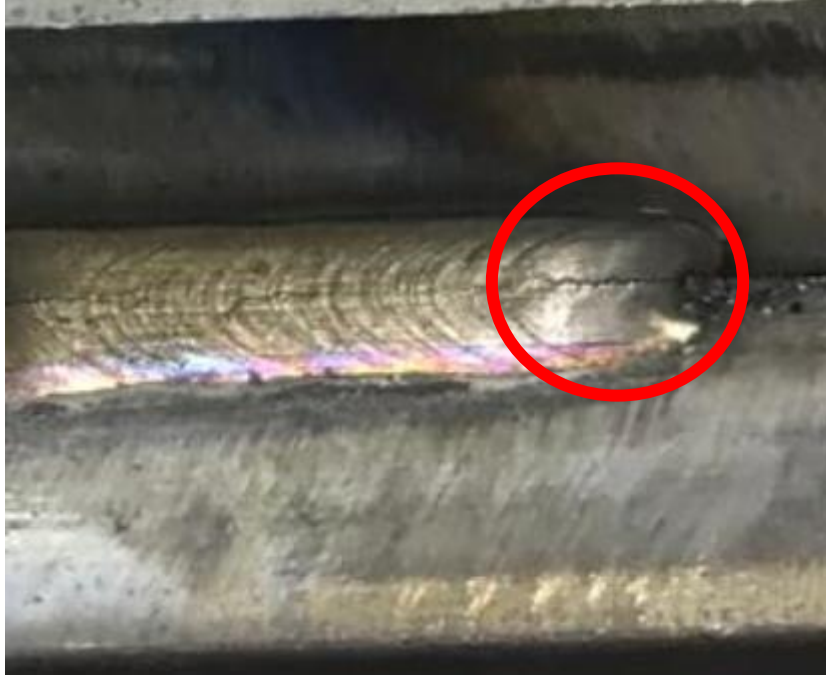
Resim 1: Krater Çatlağı

Kraterler, dikişin devamına kıyasla daha çabuk soğumaktadır. Kaynak dikişinin soğuması sadece iki yönden (yanlardan) gerçekleşmesine rağmen, krater 3 yönde (yanlar ve önden) birden soğumaya başlar. Soğuma esnasında katılaşma kraterin çevresinden içine doğru gerçekleşmekte, bu da büzölmeye ve akabinde kraterde çatlak oluşmasına sebep olmaktadır.

Eğer ana malzeme (genellikle çelikler için) içerisinde segregasyona sebebiyet verebilecek elementler bulunduruyorsa (Karbon-C, Sülfür-S, Niobyum-Nb vb), malzemenin krater çatlağı hassasiyeti artacaktır.

Krater çatlağının önüne geçmek için:

- 1- Kaynak tamamlandığı anda tungsten elektrod kaynağın bitiş noktasından hemen çekilmemelidir. Arkın yavaşça söndürülmesi sağlanarak ve aynı anda dolgu telinin ark altında ergitilmesiyle kraterin doldurulması gerekir. Bunu yaparak büzülme etkisindeki krater dolgu metali ile beslenecek ve büzülmenin olumsuz etkisini azaltacaktır. Böylece bu esnada da katılaşmakta olan kaynak metali ve sıcak haldeki tungsten elektrod atmosferin zararlı etkilerinden korunmuş olacaktır.
- 2- Makinede “Krater Doldurma” seçeneğinin aktif olması ve süresinin hataya sebebiyet vermeyecek şekilde ayarlanması gerekir.
- 3- Kaynak bitişinde son gaz süresi doğru ayarlanmalı ve kaynak bölgesinin soğuduğundan emin olunduktan sonra torç kaldırılmalıdır.
- 4- Gereken koşullarda kaynak yapılacak malzemenin bitiği noktaya ek lama koyularak bu lama üstünde kaynağın sonlandırılması da başka bir çözümdür.
